**SANDVIK**  
Coromant

GC4325 – creada para durar más

# Resistencia en el torneado de acero

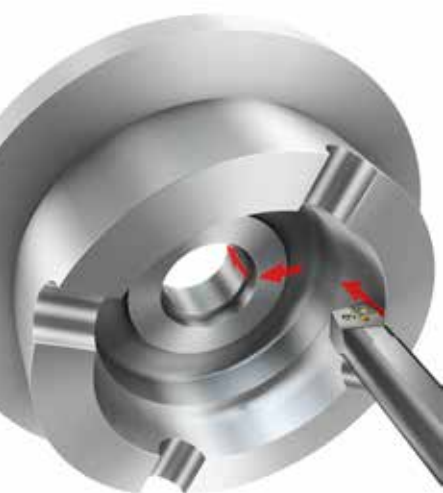
## 1. CARCASA DE AUTOMOCIÓN

La plaqueta GC4325 pareció no desgastarse. El número de componentes por filo se triplicó. Recomendamos incrementar los datos de corte un 30% para ahorrar un 28%.

### CARCASA DE AUTOMOCIÓN

Acero al carbono C60V, forjado (250 HB)  
Mecanizado con refrigerante (emulsión)  
 $v_c = 180$  m/min  
 $f_n = 0.4$  mm/r  
 $a_p = 3$  mm

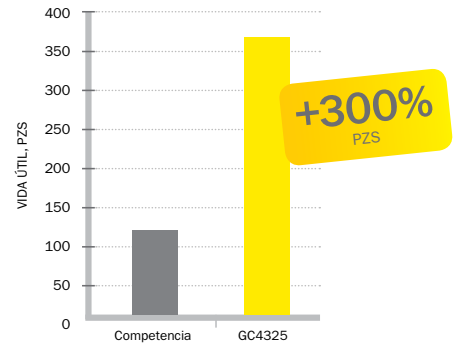
### 5. ÁRBOL

El corte dura sólo 9 segundos, pero GC4325 realizó 370 de esos cortes sin perder las cualidades del filo.

### ÁRBOL

Acero aleado (330 HB)  
Mecanizado con refrigerante (emulsión)  
 $v_c = 95$  m/min  
 $f_n = 0.4$  mm/r  
 $a_p = 3$  mm
